# 大雄宝殿及壁画概况

大伾山天宁寺大雄宝殿是全国重点文物保护单位大伾山摩崖大佛及石刻一天宁寺古建筑群的重要组成部分，实施对其保护修缮对于保护大伾山摩崖大佛及石刻文物的完整性、真实性价值具有重要意义。由于自然和人为等多方原因，文物的现存状况岌岌可危，建筑墙体出现了一定程度的开裂、屋顶瓦面漏雨和木构件糟朽、变形等病害，危及建筑安全；壁画整体受古建墙壁裂隙影响，亦出现局部开裂，因建筑局部漏雨、壁面人为涂刷、刻划等因素，造成壁画表层受污染情况较为严重，影响文物整体安全稳定及观赏性。

通过对天宁寺大雄宝殿单体建筑的调查，本次勘查中发现，建筑台基早期有不均匀沉降现象，造成建筑后墙中部竖向裂缝。现阶段沉降已经趋于稳定，近年来未有新的裂缝产生，且裂缝宽度无加剧趋势，建筑基础已经处于稳定状态。该建筑主要残损为：墙体局部裂缝、内墙壁画空鼓脱落严重、屋面漏雨、望砖酥碱、木椽受潮严重、屋面瓦件碎裂和佚失等。其详细残损状况见下表：

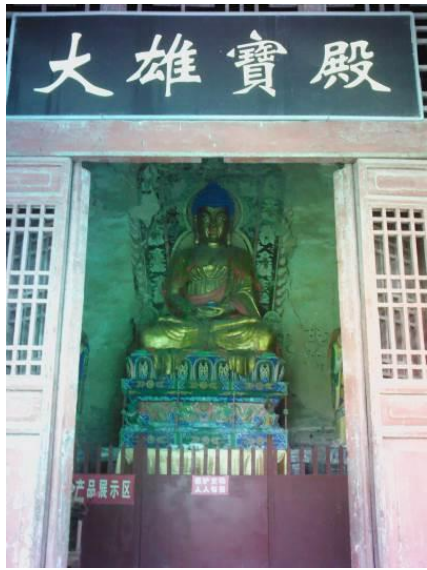
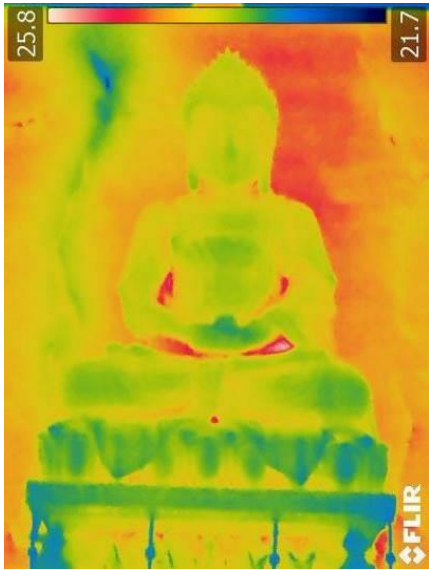
图 2-18 北壁裂隙影像图

北壁壁画主尊造像左右两侧各有一条较长裂隙，系支撑墙体变形、开裂所致，根据红外热成像结果，左侧裂隙处温度明显低于周边区域，右侧裂隙深度相对于左侧裂隙较浅，因此温度变化不甚明显，但仍低于周边区域温度；使用内窥镜对两侧裂隙进行内部探查，发现左侧裂隙可轻松穿过土坯墙直至北墙外部包砖层，而右侧较窄裂隙多个测试点位均无法直接穿透，结合红外影像判断，主尊左侧较深裂隙内部的土坯砖大多已形成贯穿裂隙，其外部包砖亦出现与土坯砖错位的裂隙，右侧裂隙相对深度较浅，并未贯穿整面墙体，左侧裂隙相较右侧裂隙劣化程度更为严重。

裂隙病害主要集中在北壁主尊左右两侧，左侧裂隙相对于右侧裂隙更深、更宽；该病害成因主要为北壁顶部两根梁架木直接立于北壁顶部，梁架并无顶梁柱支撑，因此，建筑顶部的部分重量通过梁架直接作用于北侧墙体，墙体无法承受梁柱垂直向下作用的压力，进而产生开裂，墙体开裂直接导致壁画裂隙的产生。通过内窥镜勘察，北壁左侧壁画裂隙局部已贯穿至古建外部包砖，其宽度最宽处达十公分左右；右侧裂隙经探查，并未发现贯穿迹象，其

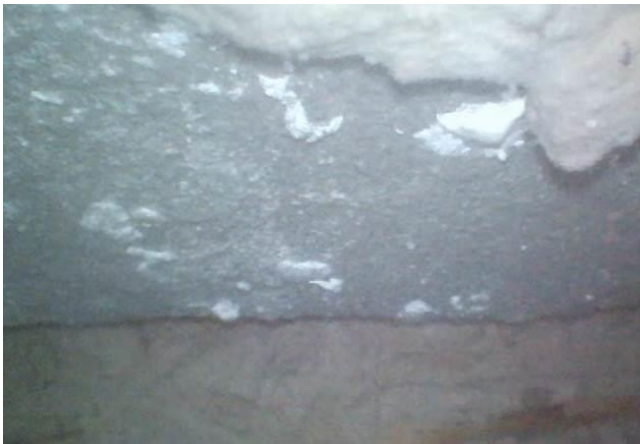
图 2-21 内窥镜下探明左侧裂隙已贯穿墙体

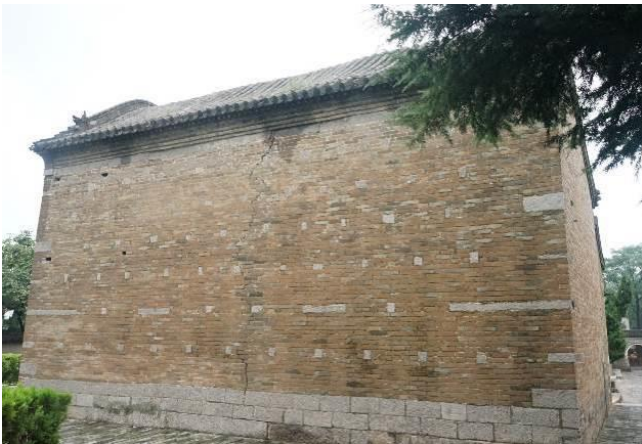
| | | | <p>①室内东、西以及后墙均有彩画遗存，本次设计进行了全面勘测，详见“2.4.2 壁画保存现状”章节；</p> <p>②室内明间有竖向贯通缝两道，分别位于明间大佛的东西两侧，该处病害为重点处理病害，现状详见“”章节叙述内容。</p> | <p>年久失修，墙体裂缝造成雨水渗入，壁画出现空鼓剥蚀现象。</p> | <p>受力引起的裂缝；出现沿砖块断裂的竖向或斜向裂缝。</p> | <p>中度残损，壁画已经出现空鼓、脱落等现象，加之墙体裂缝，急需修缮。</p> |

图 2-22 大雄宝殿北壁外侧裂隙

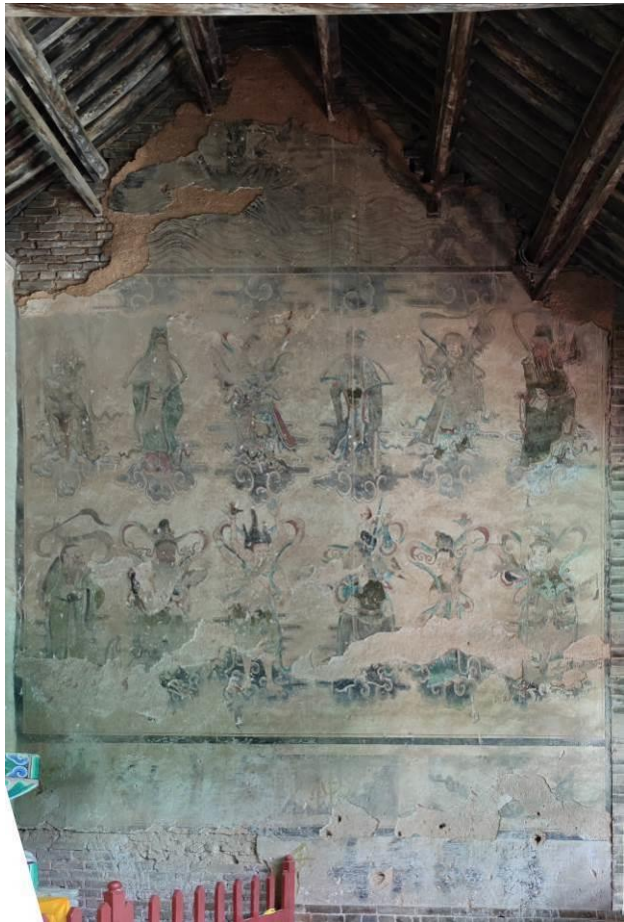
大雄宝殿由于年久失修，建筑顶部局部发生雨水渗漏情况，导致东、西两侧壁画局部脱落较为严重，并于壁画表面形成大面积泥渍污染，部分颜料层褪色、脱落较为严重；雨水渗入地仗层，造成地仗层及基层吸水胀缩不一致，进而导致局部出现空鼓；壁画下部无保护遮挡措施，遭受人为污染、破坏较为严重，出现大面积涂写、刻画、脱落、缺失等现象。北侧壁画整体存在大面积积尘，壁画底部受人为污染及破坏较为严重；由于北壁墙体已出现变形、开裂，北侧壁画于中心造像左右两侧出现两条较长裂隙，左侧裂隙长约 4.8 米，最宽处约 10 厘米，最深处达 45 厘米，右侧裂隙长约 4.7 米，最宽处约 5 厘米，最深处达 32 厘米。壁画颜料层除脱落及表面污染外，并未发现大面积酥碱病害。

图 2-23 东墙壁画

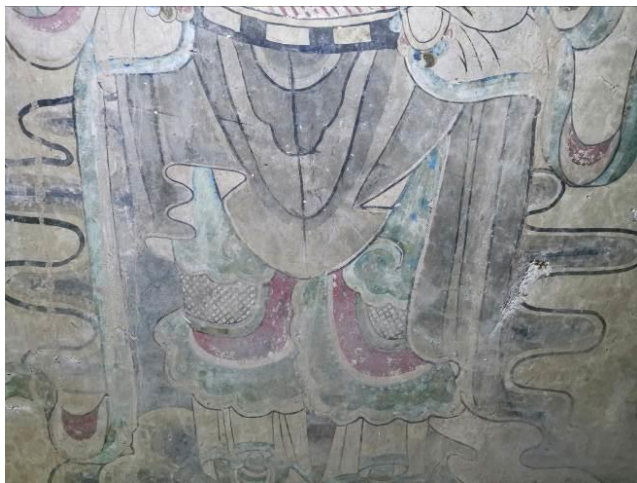
图 2-27 西壁局部积尘

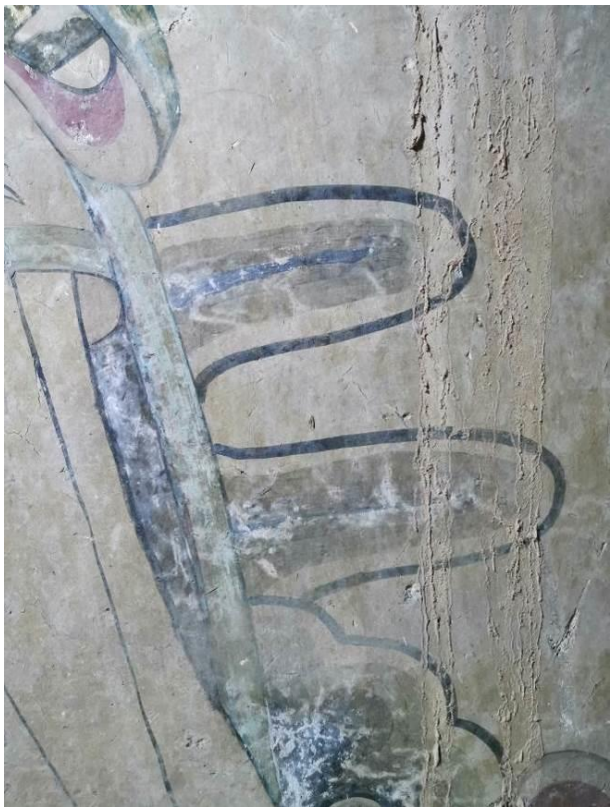
图 2-28 西壁局部泥渍

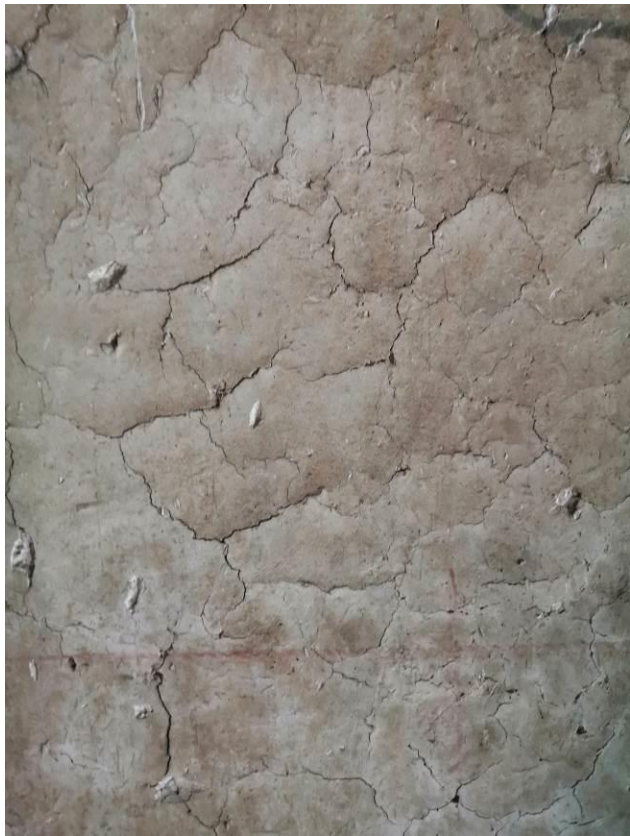
此外，由于长时间漏雨，受雨水浸泡后的地仗层在吸收雨水后，体积膨胀，待水流停止后，地仗层内部水分随之蒸发，如此往复造成地仗层常年干湿循环，地仗层材料老化、体积膨胀收缩后形成局部密集龟裂纹（如图 2-32 所示）；但经现场多层位比对勘察后发现，大多数该类型病害区域未出现严重起翘或地仗层叠压等现象，虽龟裂开口处裂隙较多，但其张开程度、张开角及底部粘接强度尚可，目前处于较为稳定状态，但不排除随雨水渗漏、材料自

然老化及其他环境因素影响下，龟裂区域病害持续裂化，直至发生起翘、整体脱落的可能性。

图 2-32 西壁局部龟裂区域

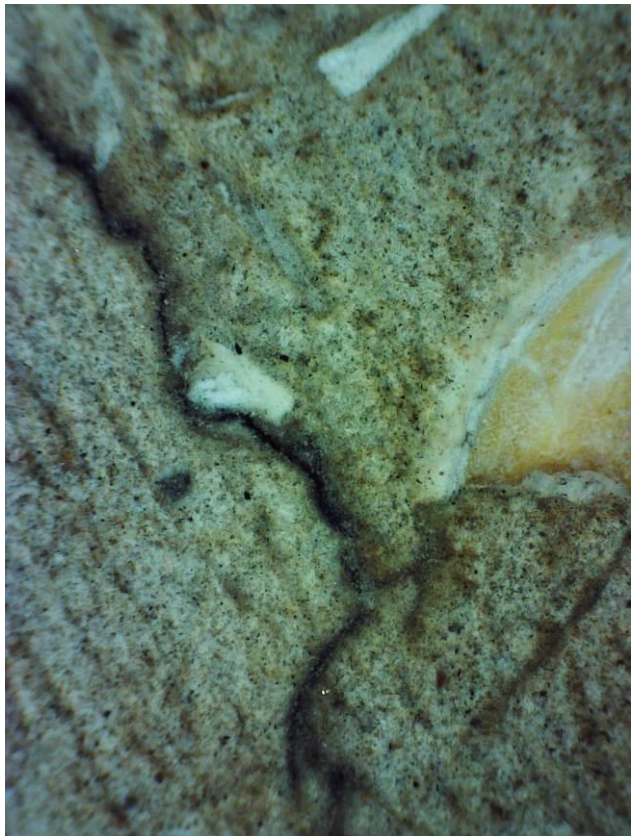
图 2-33 西壁局部龟裂显微照片（倍数 x60）

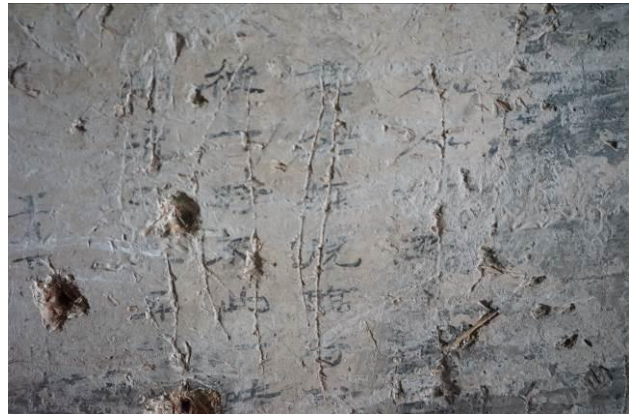
人为污染病害广泛存在于大雄宝殿壁画，该类病害主要集中于壁画底部。由于壁画无保护遮挡措施，游客可以轻易在壁画上进行涂写、刻划（如图 2-34~图 2-39 所示），书写材料多为铅笔、墨水、粉笔等，书写及刻划内容多为诗句、人名、日期等，部分刻划区域疑似特定历史时期的凿、划、刻痕迹。部分颜料已浸入基层，刻划区域已形成永久不可逆的损害，影响文物艺术价值。

图 2-34 墨迹书写、刻划

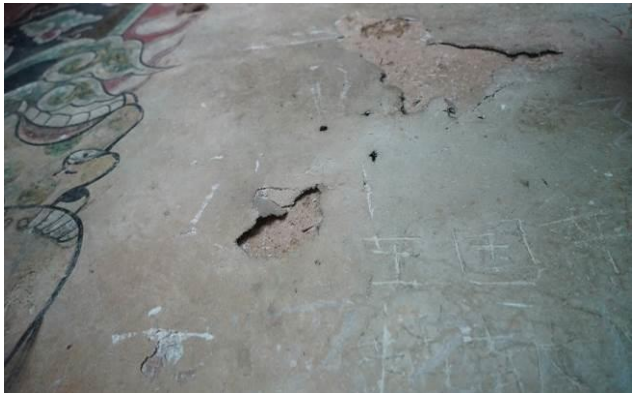
空鼓病害在三面壁画均有发现，病害分布区域并无明显规律，分析其成因与古建渗水及墙壁毛细水上升后壁画地仗泥层、基底层材料吸水胀缩性不一致及材料自身老化后粘接性能弱化有关。空鼓病害大多出现在基底层与泥质地仗层之间，部分面积较大，且存在局部脱落或塌陷（如图 2-44-图 2-47 所示）。如病害继续劣化，局部基底层将无法承受空鼓区域自身重量，进而造成地仗层脱落，对壁画的艺术价值及历史信息造成不可逆的损害。

图 2-44 地仗层空鼓

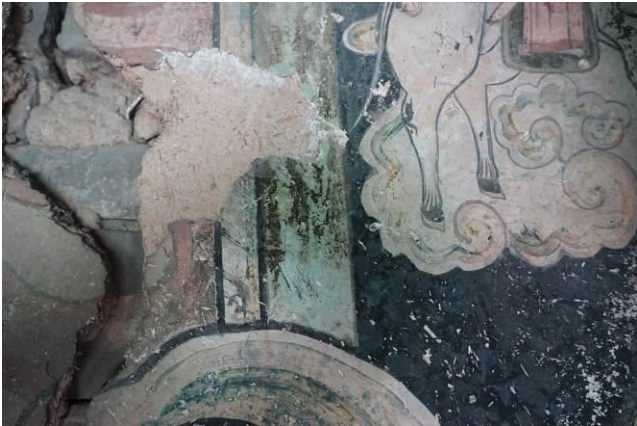
该类病害广泛存在于三面壁画，壁画顶部渗水处及下部人为活动区域脱落面积较大，东壁、西壁顶部与古建接触部位壁画受渗水影响，几乎全部脱落；壁画底部因历史原因，人为破坏已使壁画大面积脱落；东壁、西壁在壁画中心部位也存在部分脱落现象，面积大小不一，并无规律，脱落区域周边大多伴有空鼓或起翘病害；北壁壁画除主尊两侧裂隙处存在局部脱落，其他部位并未发现大面积该类病害。

图 2-48 壁画中心脱落部位

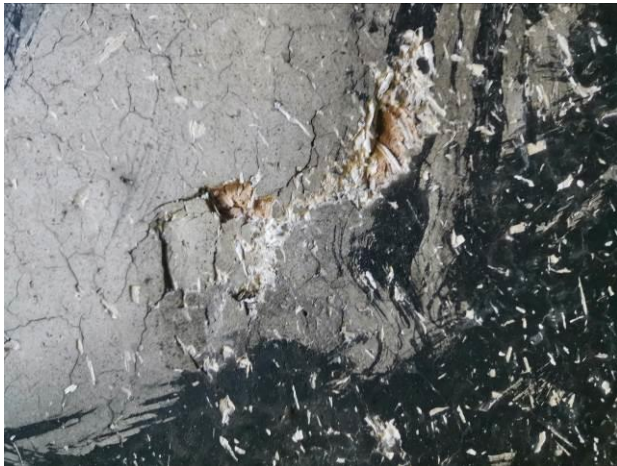
颜料层片状脱落主要集中在壁画地仗层较不稳定区域，因自身胶结材料老化，粘接性能逐渐减弱，伴随地仗脱落颜料层随之脱落，该类病害主要以大块局部脱落的形式为主（如图 2-52、图 2-53 所示）；颜料层点状脱落病害多存在于地仗层龟裂部位，原较为完整的颜料层，

图 2-52 壁画颜料层局部片状脱落

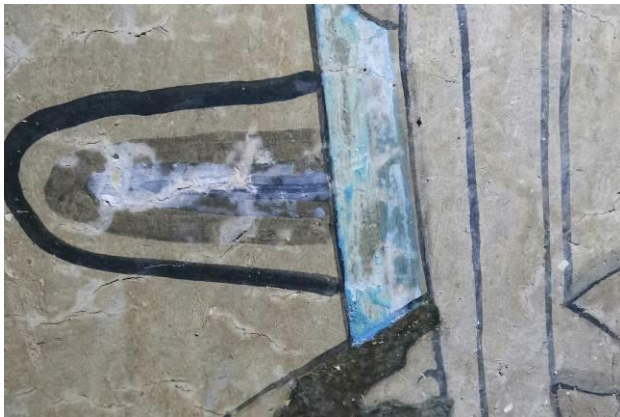
因地仗层出现细小龟裂纹、开裂纹而随之变形、脱落，该类型病害大多呈点状不规则形式出现在壁画表面（如图 2-54 所示）；而第三种化晕式脱落多集中在受渗水影响区域，水流、泥浆的流淌将壁画颜料层中本已老化失效的胶结材料溶解于水中，颜料颗粒因失去了胶结材料的凝聚而变得松散不堪，随水流的流淌而逐渐被冲散，表现在图像上便犹如国画技法中的晕染法，可从表观上看到明显的水流痕迹（如图 2-55 所示）。

图 2-55 壁画颜料层局部化晕式脱落

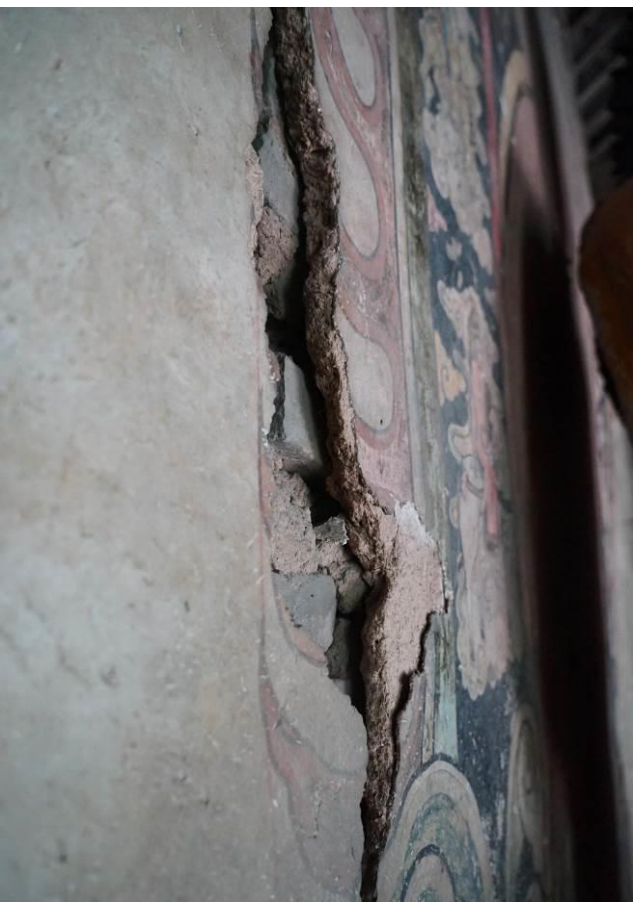
图 2-57 主尊左侧局部裂隙

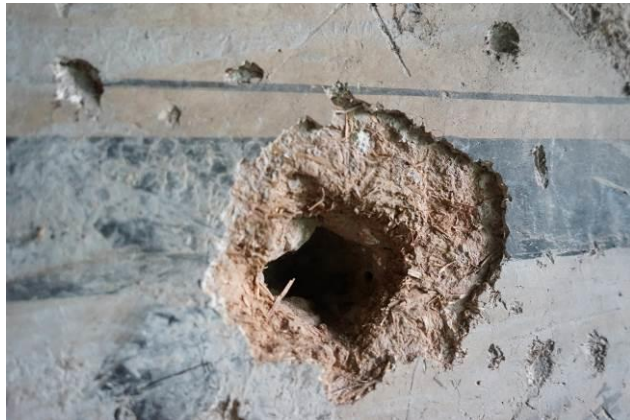
该类病害主要集中在东壁、西壁壁画下部，多为人为破坏所致。中部及顶部壁画未发现孔洞。

图 2-58 西壁下部孔洞

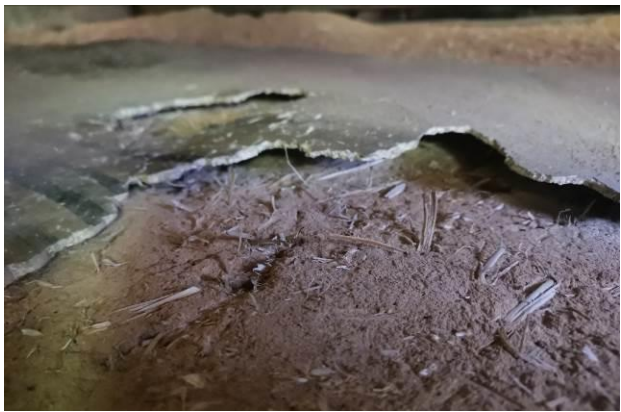
该类病害多出现在壁画顶部、底部脱落处边缘及壁画空鼓脱落处边缘部位，面积较大，与地仗层粘接不牢固，稳定性不佳，轻触即有脱落风险，部分区域已有局部断裂，仅靠小块粘接区域支撑（如图 2-60、图 2-61 所示），亟需进行加固处理。

图 2-60 边缘起翘部位

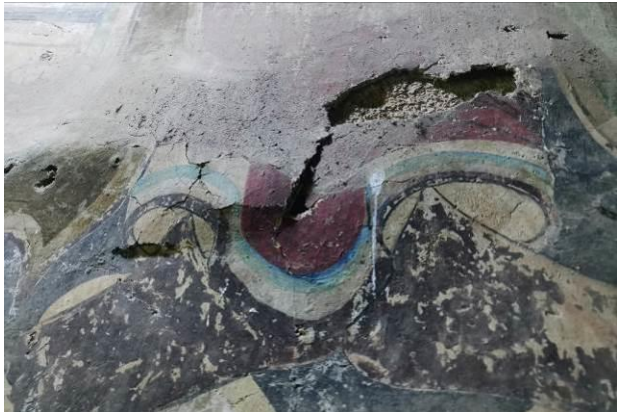
图 2-61 空鼓起翘部位

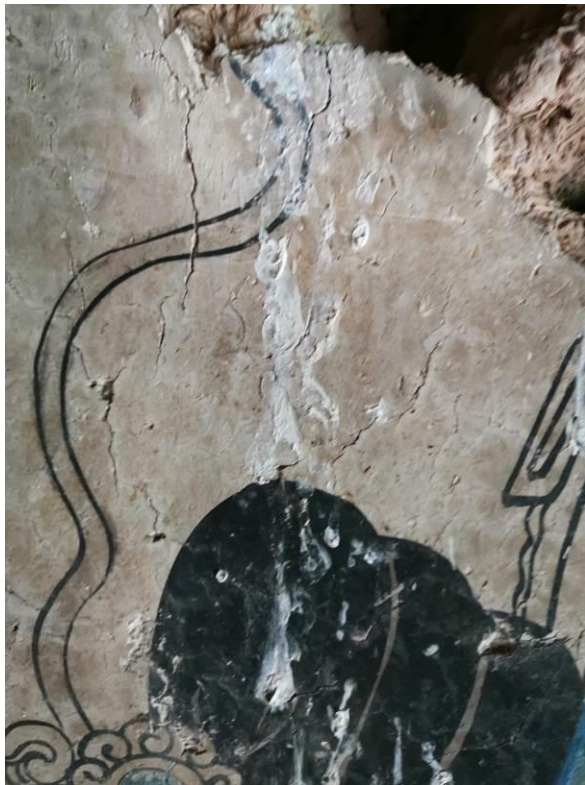
该类病害面积较小，主要为鸟类及其他动物的排泄附着物，多为白色或棕黑色混合体（如图 2-62、图 2-63 所示）。

图 2-62 壁画表面局部鸟类粪便
