# 大雄宝殿及壁画概况

大伾山天宁寺大雄宝殿是全国重点文物保护单位大伾山摩崖大佛及石刻一天宁寺古建筑群的重要组成部分，实施对其保护修缮对于保护大伾山摩崖大佛及石刻文物的完整性、真实性价值具有重要意义。由于自然和人为等多方原因，文物的现存状况岌岌可危，建筑墙体出现了一定程度的开裂、屋顶瓦面漏雨和木构件糟朽、变形等病害，危及建筑安全；壁画整体受古建墙壁裂隙影响，亦出现局部开裂，因建筑局部漏雨、壁面人为涂刷、刻划等因素，造成壁画表层受污染情况较为严重，影响文物整体安全稳定及观赏性。

通过对天宁寺大雄宝殿单体建筑的调查，本次勘查中发现，建筑台基早期有不均匀沉降现象，造成建筑后墙中部竖向裂缝。现阶段沉降已经趋于稳定，近年来未有新的裂缝产生，且裂缝宽度无加剧趋势，建筑基础已经处于稳定状态。该建筑主要残损为：墙体局部裂缝、内墙壁画空鼓脱落严重、屋面漏雨、望砖酥碱、木椽受潮严重、屋面瓦件碎裂和佚失等。其详细残损状况见下表：

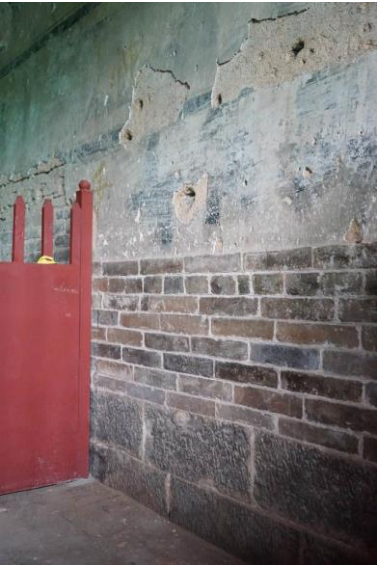
图 2-8 底部条石砌筑层及中部青砖砌筑层

墙壁主要分四部分构成，最底部为条石砌筑层（如图 2-8 所示），条石墙体最高处达 45 厘米，条石尺寸较为统一，排列整齐；中部为青砖砌筑层（如图 2-9 所示），青砖墙体最高处达 87.6 厘米，砖型尺寸较为统一，排列整齐；上部及顶部为土坯砖加青砖砌筑层；墙体高 7.6 米，砖体形制尺寸较为统一，局部垫有残碎土坯砖块（如图 2-13 所示），排列整齐。壁画支撑体有青砖、土坯砖两种类型。

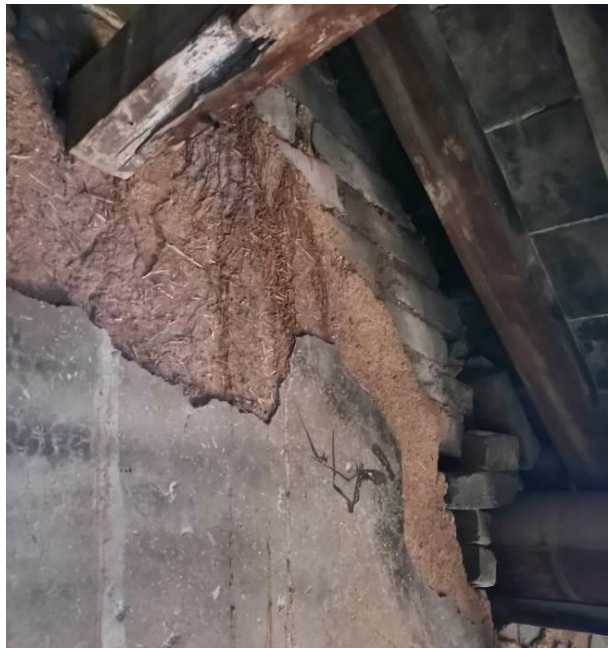
大雄殿屋顶局部存在漏雨、渗水情况（如图 2-30 所示），雨水与土坯砖墙及地仗泥层结合，形成混合泥浆，并沿壁画表面垂直向下流淌，泥浆流经区域形成较厚的泥渍覆盖污染物，对壁画形成遮挡，被遮挡部位底部影像已无法清晰识别。部分区域在泥浆及水流冲刷影响下，颜料已出现局部失胶脱落现象（如图 2-31 所示）。经现场勘查，泥渍病害主要集中于西壁壁画，已发现四处较明显泥渍流淌覆盖部位，均为大雄殿顶部漏水点起始，至壁画底部结束；东壁壁画仅发现一条较为明显泥渍覆盖，北壁并未发现有泥渍病害。泥渍对壁画颜料层的遮挡、对颜料层冲刷造成的颜料脱落，已造成文物历史信息不可逆的流失。

图 2-30 东壁顶部渗水处

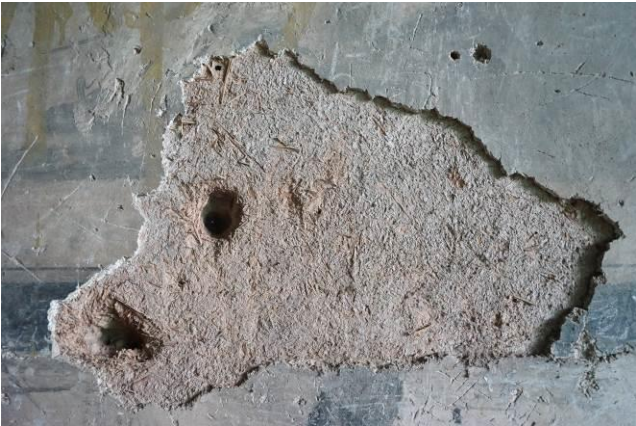
该类病害广泛存在于三面壁画，壁画顶部渗水处及下部人为活动区域脱落面积较大，东壁、西壁顶部与古建接触部位壁画受渗水影响，几乎全部脱落；壁画底部因历史原因，人为破坏已使壁画大面积脱落；东壁、西壁在壁画中心部位也存在部分脱落现象，面积大小不一，并无规律，脱落区域周边大多伴有空鼓或起翘病害；北壁壁画除主尊两侧裂隙处存在局部脱落，其他部位并未发现大面积该类病害。

图 2-49 壁画局部脱落部位

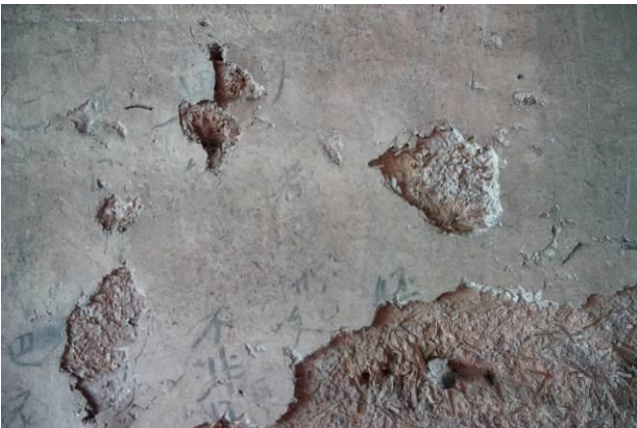
图 2-50 壁画底部脱落部位

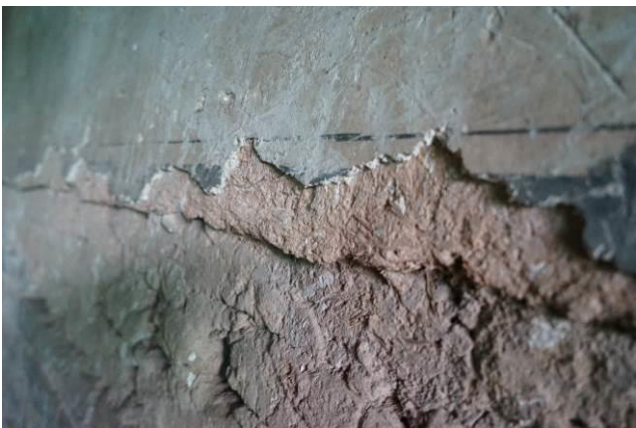
图 2-51 壁画底部脱落部位

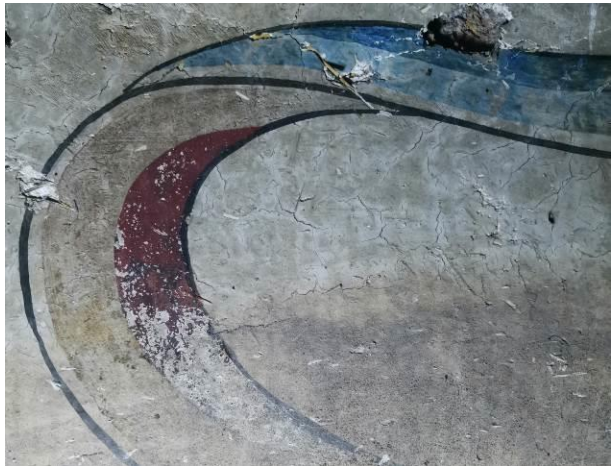
颜料层片状脱落主要集中在壁画地仗层较不稳定区域，因自身胶结材料老化，粘接性能逐渐减弱，伴随地仗脱落颜料层随之脱落，该类病害主要以大块局部脱落的形式为主（如图 2-52、图 2-53 所示）；颜料层点状脱落病害多存在于地仗层龟裂部位，原较为完整的颜料层，

图 2-53 壁画颜料层局部片状脱落

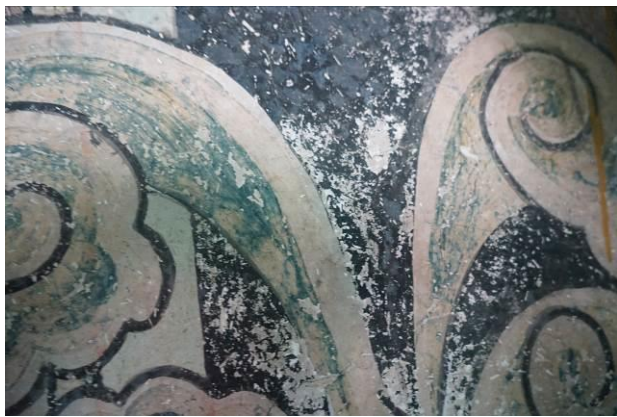
因地仗层出现细小龟裂纹、开裂纹而随之变形、脱落，该类型病害大多呈点状不规则形式出现在壁画表面（如图 2-54 所示）；而第三种化晕式脱落多集中在受渗水影响区域，水流、泥浆的流淌将壁画颜料层中本已老化失效的胶结材料溶解于水中，颜料颗粒因失去了胶结材料的凝聚而变得松散不堪，随水流的流淌而逐渐被冲散，表现在图像上便犹如国画技法中的晕染法，可从表观上看到明显的水流痕迹（如图 2-55 所示）。

图 2-54 壁画颜料层局部点状脱落
