# 大雄宝殿及壁画概况

大伾山天宁寺大雄宝殿是全国重点文物保护单位大伾山摩崖大佛及石刻一天宁寺古建筑群的重要组成部分，实施对其保护修缮对于保护大伾山摩崖大佛及石刻文物的完整性、真实性价值具有重要意义。由于自然和人为等多方原因，文物的现存状况岌岌可危，建筑墙体出现了一定程度的开裂、屋顶瓦面漏雨和木构件糟朽、变形等病害，危及建筑安全；壁画整体受古建墙壁裂隙影响，亦出现局部开裂，因建筑局部漏雨、壁面人为涂刷、刻划等因素，造成壁画表层受污染情况较为严重，影响文物整体安全稳定及观赏性。

通过对天宁寺大雄宝殿单体建筑的调查，本次勘查中发现，建筑台基早期有不均匀沉降现象，造成建筑后墙中部竖向裂缝。现阶段沉降已经趋于稳定，近年来未有新的裂缝产生，且裂缝宽度无加剧趋势，建筑基础已经处于稳定状态。该建筑主要残损为：墙体局部裂缝、内墙壁画空鼓脱落严重、屋面漏雨、望砖酥碱、木椽受潮严重、屋面瓦件碎裂和佚失等。其详细残损状况见下表：

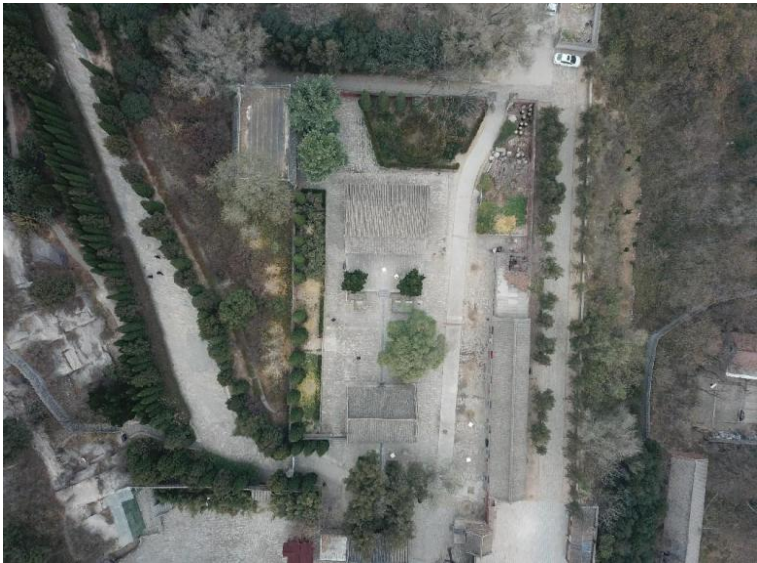
图 2-1 现状航拍及排水示意图

| 环境及排水现状及分析：<br>大雄宝殿现阶段的排水方式为自然排水的方式。现阶段大雄宝殿周边均为开阔的场地，均已铺装青砖地面，经过测量，地面均向外找坡 3%，满足雨水的排水标注。 |

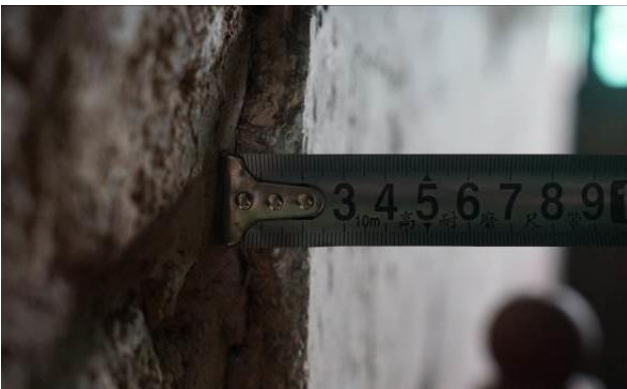
图 2-12 泥层、基底层厚度

支撑体上涂抹掺有麦草纤维的泥层（如图 2-12 所示），用于整面墙体找平，泥层外侧为白灰基底层。泥层厚度大小不一，平均厚度为 2cm，白灰层平均厚度为 0.5cm。东侧及西侧壁画分别绘制二十四诸天造像，单面壁画分上、下两行人物排列，每行六尊造像，单面绘制十二尊；北侧墙壁前塑有释迦摩尼、阿弥陀佛、药师佛三世佛像，三佛前立两尊协士像，三佛紧贴北侧墙壁，壁面绘有三佛背光。

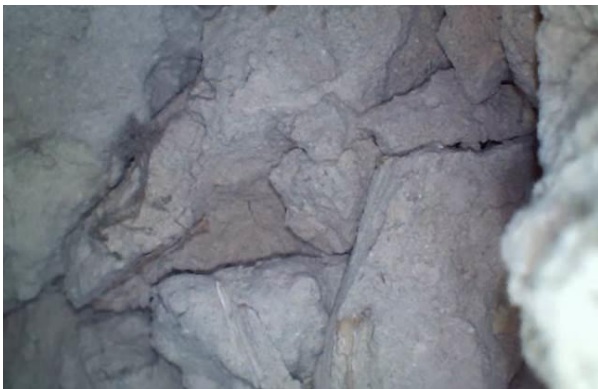
墙壁主要分四部分构成，最底部为条石砌筑层（如图 2-8 所示），条石墙体最高处达 45 厘米，条石尺寸较为统一，排列整齐；中部为青砖砌筑层（如图 2-9 所示），青砖墙体最高处达 87.6 厘米，砖型尺寸较为统一，排列整齐；上部及顶部为土坯砖加青砖砌筑层；墙体高 7.6 米，砖体形制尺寸较为统一，局部垫有残碎土坯砖块（如图 2-13 所示），排列整齐。壁画支撑体有青砖、土坯砖两种类型。

图 2-13 内窥镜下残碎砖块

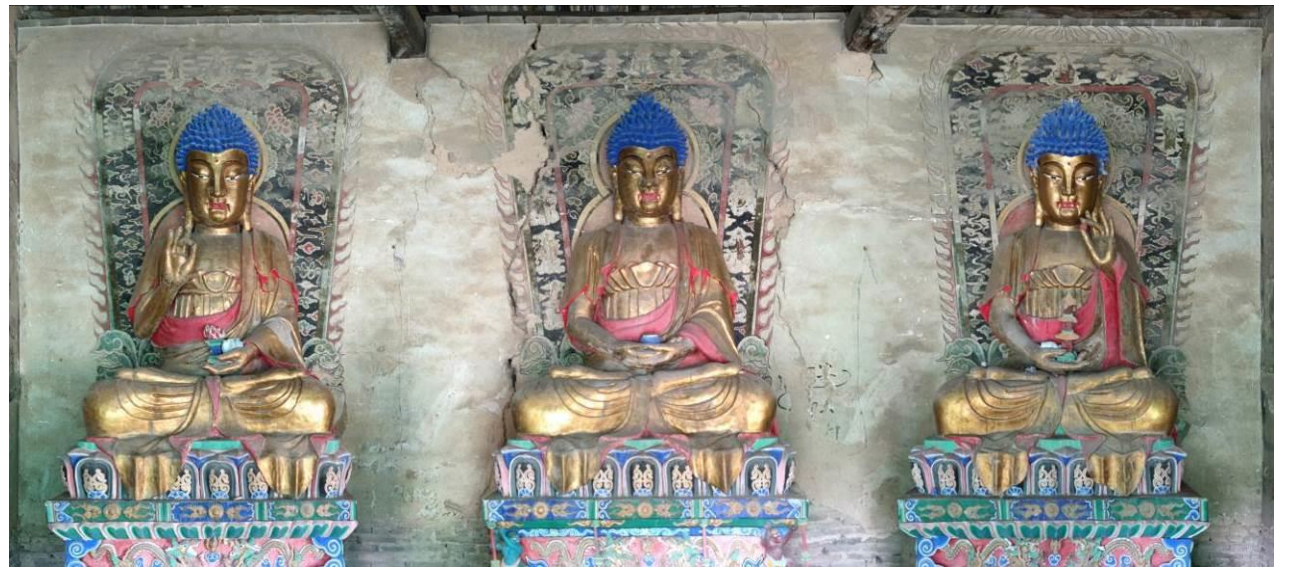
图 2-25 北墙壁画

北壁壁画主尊造像左右两侧各有一条较长裂隙，系支撑墙体变形、开裂所致，根据红外热成像结果，左侧裂隙处温度明显低于周边区域，右侧裂隙深度相对于左侧裂隙较浅，因此温度变化不甚明显，但仍低于周边区域温度；使用内窥镜对两侧裂隙进行内部探查，发现左侧裂隙可轻松穿过土坯墙直至北墙外部包砖层，而右侧较窄裂隙多个测试点位均无法直接穿透，结合红外影像判断，主尊左侧较深裂隙内部的土坯砖大多已形成贯穿裂隙，其外部包砖亦出现与土坯砖错位的裂隙，右侧裂隙相对深度较浅，并未贯穿整面墙体，左侧裂隙相较右侧裂隙劣化程度更为严重。

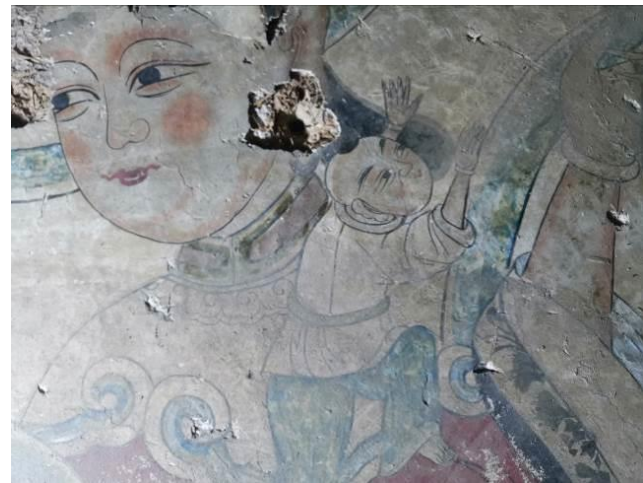
动，都是产生壁画表面灰尘和积尘的主要因素之一。积尘病害广泛存在于大雄宝殿壁画上，积尘堆积较厚的区域，底部壁画颜料层被严重遮挡，肉眼无法准确辨别壁画所绘人物或纹饰内容，致使被遮挡区域画面漫漶不堪，影响文物整体美观与协调；此外，积尘对壁画颜料层表面的摩擦，以及积尘内部的化学成分亦会造成颜料层胶结材料的老化，进而导致颜料层出现局部脱落现象。经现场勘查发现，除西墙顶部壁画积尘较少，其余壁画均存在大面积较厚积尘。

图 2-26 西壁局部积尘

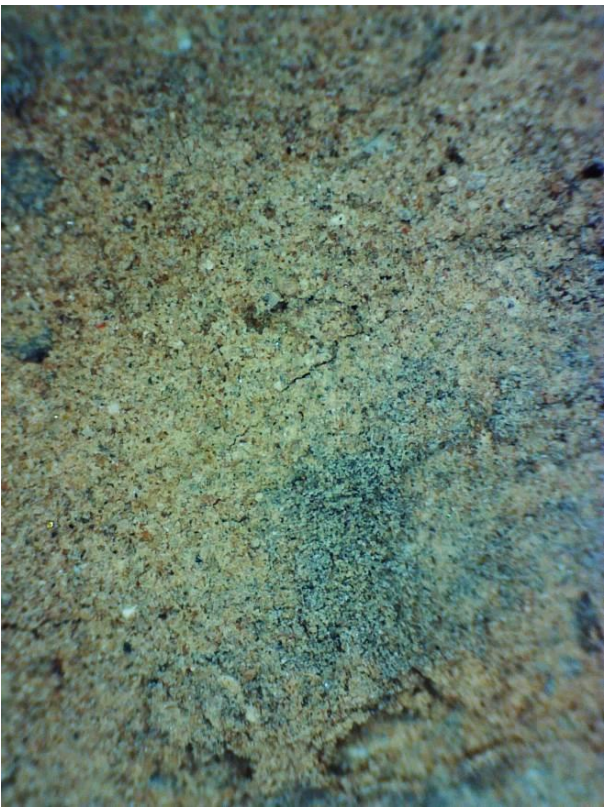
图 2-29 泥渍显微照片（倍数 x60）

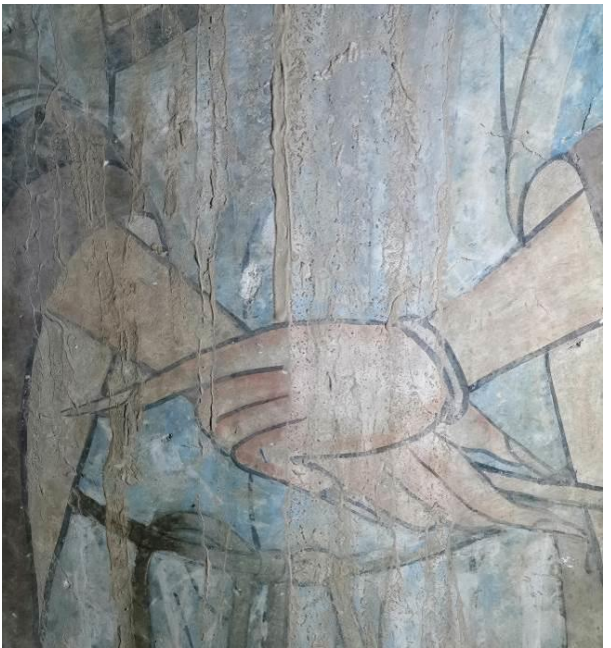
大雄殿屋顶局部存在漏雨、渗水情况（如图 2-30 所示），雨水与土坯砖墙及地仗泥层结合，形成混合泥浆，并沿壁画表面垂直向下流淌，泥浆流经区域形成较厚的泥渍覆盖污染物，对壁画形成遮挡，被遮挡部位底部影像已无法清晰识别。部分区域在泥浆及水流冲刷影响下，颜料已出现局部失胶脱落现象（如图 2-31 所示）。经现场勘查，泥渍病害主要集中于西壁壁画，已发现四处较明显泥渍流淌覆盖部位，均为大雄殿顶部漏水点起始，至壁画底部结束；东壁壁画仅发现一条较为明显泥渍覆盖，北壁并未发现有泥渍病害。泥渍对壁画颜料层的遮挡、对颜料层冲刷造成的颜料脱落，已造成文物历史信息不可逆的流失。

图 2-31 西壁局部泥渍污染

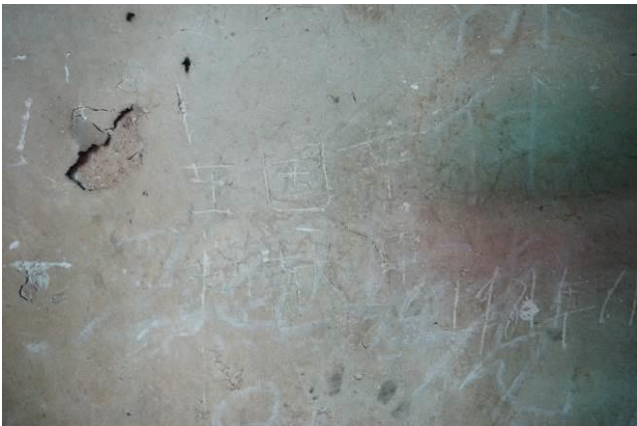
人为污染病害广泛存在于大雄宝殿壁画，该类病害主要集中于壁画底部。由于壁画无保护遮挡措施，游客可以轻易在壁画上进行涂写、刻划（如图 2-34~图 2-39 所示），书写材料多为铅笔、墨水、粉笔等，书写及刻划内容多为诗句、人名、日期等，部分刻划区域疑似特定历史时期的凿、划、刻痕迹。部分颜料已浸入基层，刻划区域已形成永久不可逆的损害，影响文物艺术价值。

图 2-36 人为刻划

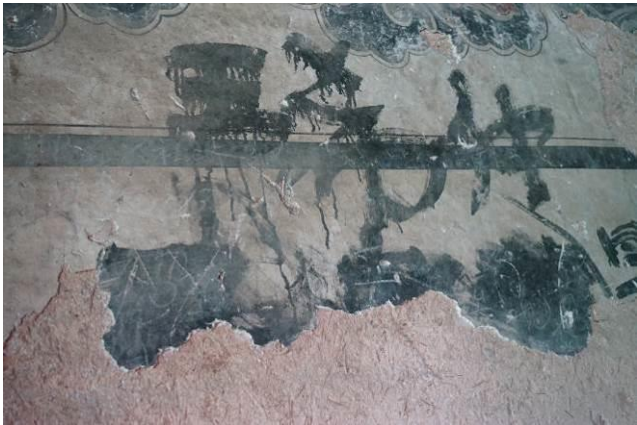
图 2-38 墨迹

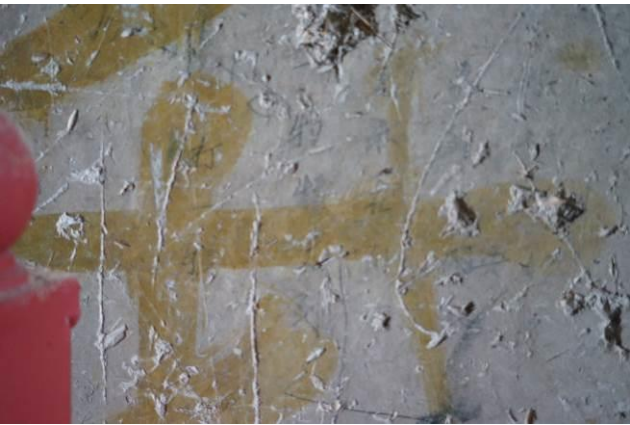
图 2-39 黄色颜料书写

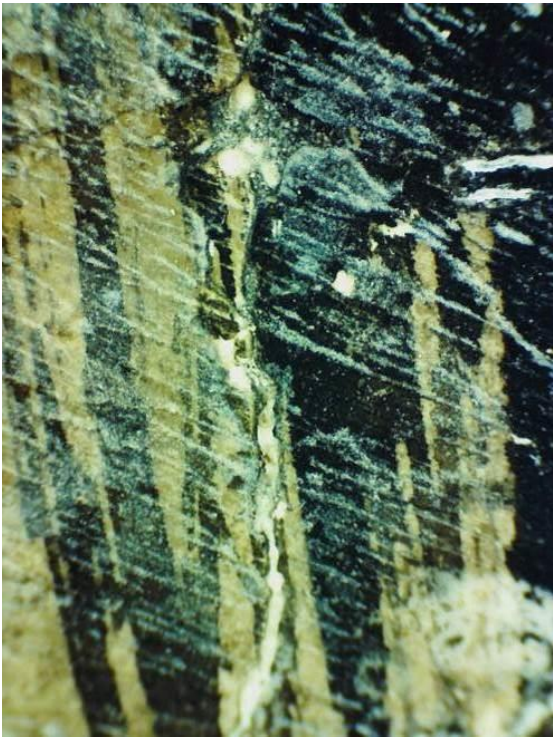
图 2-40 墨迹显微照片（x60）

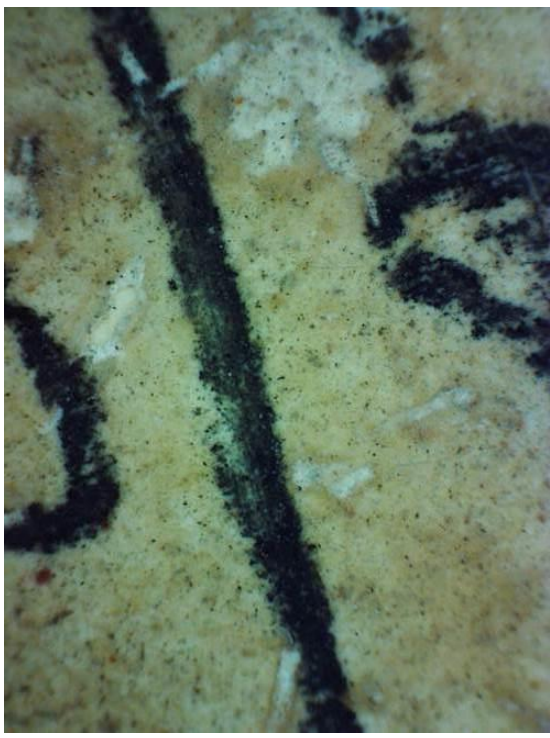
图 2-41 铅笔显微照片（x60）

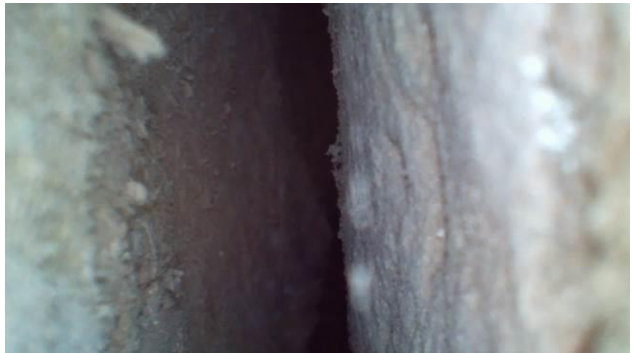
空鼓病害在三面壁画均有发现，病害分布区域并无明显规律，分析其成因与古建渗水及墙壁毛细水上升后壁画地仗泥层、基底层材料吸水胀缩性不一致及材料自身老化后粘接性能弱化有关。空鼓病害大多出现在基底层与泥质地仗层之间，部分面积较大，且存在局部脱落或塌陷（如图 2-44-图 2-47 所示）。如病害继续劣化，局部基底层将无法承受空鼓区域自身重量，进而造成地仗层脱落，对壁画的艺术价值及历史信息造成不可逆的损害。

图 2-46 内窥镜下空鼓区域基底层与泥地仗层分离

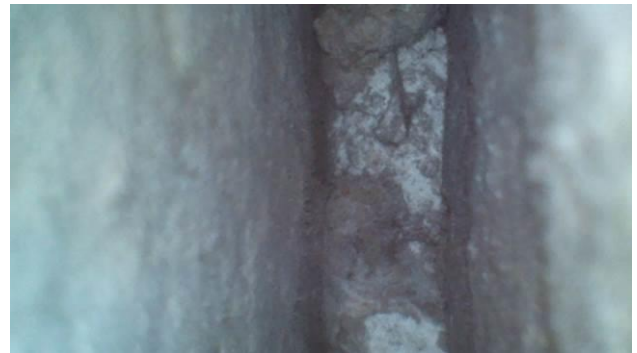
图 2-47 内窥镜下空鼓区域

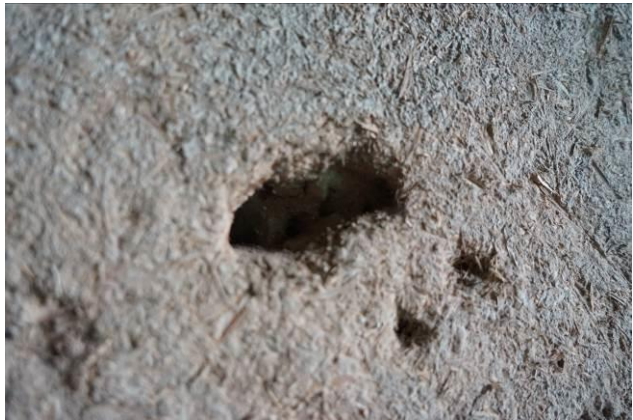
该类病害主要集中在东壁、西壁壁画下部，多为人为破坏所致。中部及顶部壁画未发现孔洞。

图 2-59 西壁下部孔洞

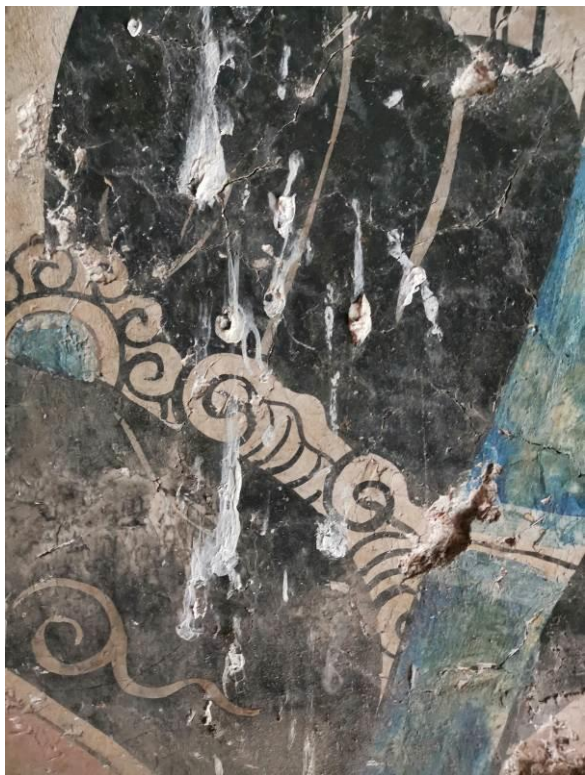
该类病害面积较小，主要为鸟类及其他动物的排泄附着物，多为白色或棕黑色混合体（如图 2-62、图 2-63 所示）。

图 2-63 壁画表面局部鸟类粪便

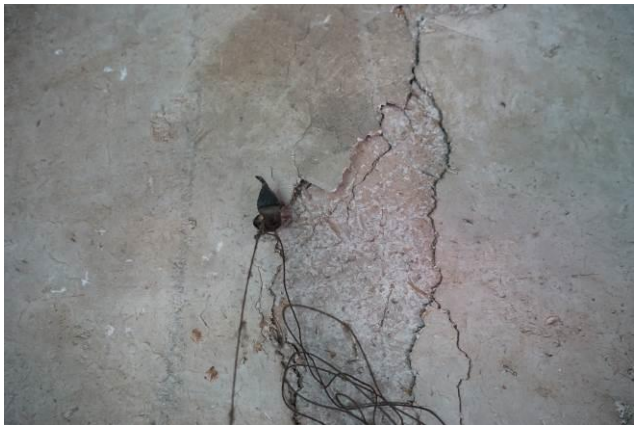
该类病害主要集中在壁画下部，多为人为在壁面钉入铁钉，部分铁钉上栓有长短不一的铁丝或铁片（如图 2-64、2-65 所示），局部被铁钉钉入的壁画曾被剔除，剔除部位已形成坑凹孔洞。

图 2-64 北壁下部铁钉及铁丝

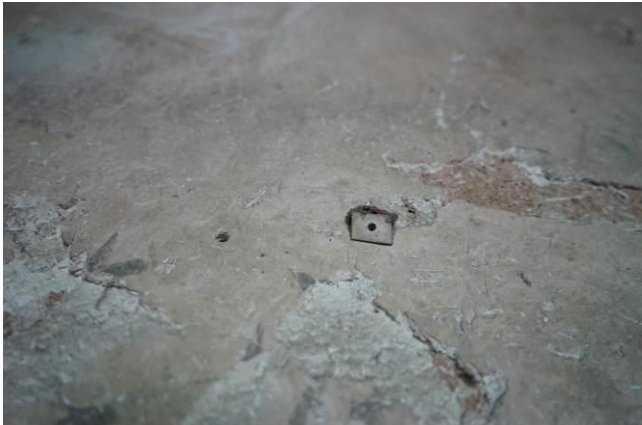
图 2-65 北壁铁钉

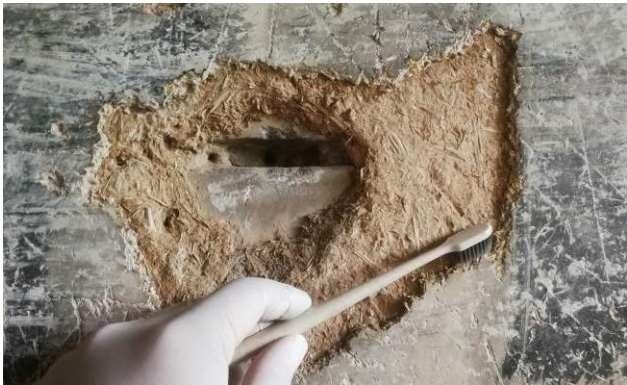
图 5-25 边沿碎屑清理

壁画地仗层局部脱落部位伴有地仗层边沿不稳定、起翘等病害，其长度、厚度不一，大多集中在地仗层、基层局部脱落或空鼓开裂等部位。

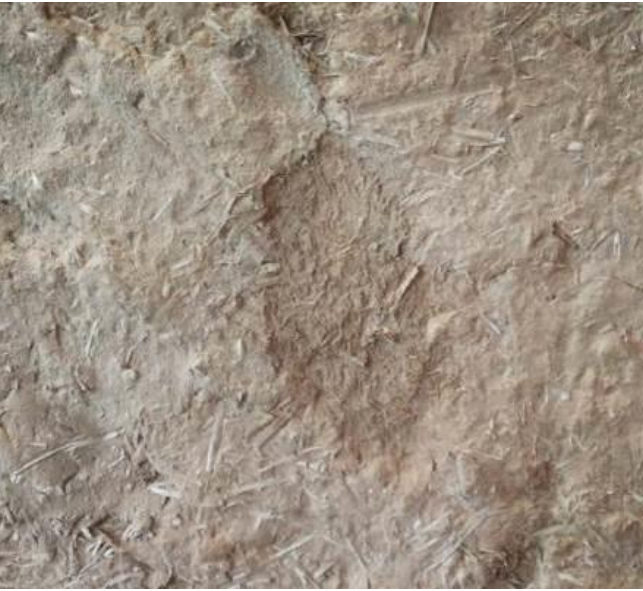
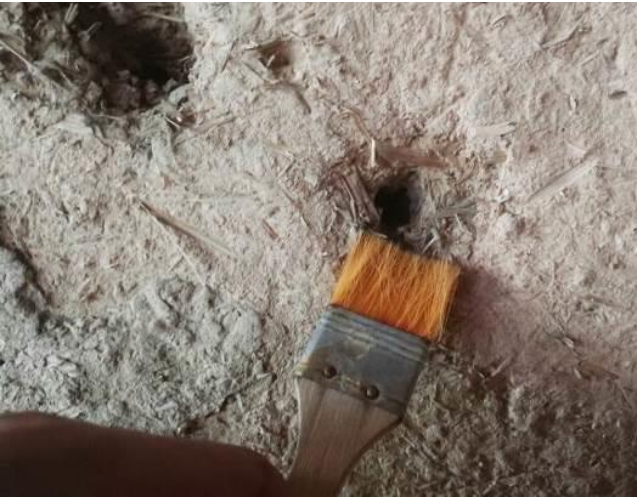
图 5-37 修复前  
泥质地仗层脱落修补试验区 2:

图 5-38 修复后

结合前期实验室壁画地仗补型、边沿加固材料筛选试验结果，针对白灰层与泥质地仗层边沿加固部位，分别选用相对应的黄土或熟石灰材料，对病害部位进行保护加固修复；对疏松不稳定地仗层使用浓度为 1% 的混合液，根据病害程度调整加固量，对其局部进行加固；修复泥质地仗层使用脱盐后的黄土、纯净石英砂，以土砂比 8:2，麦草量为 1% 的比例进行调配，根据病害程度适当调整水灰比；修复白灰地仗层使用熟石灰，根据病害程度适当调整水灰比。修复顺序依次为积尘、碎屑清理→疏松地仗加固→破损地仗层边沿修复。

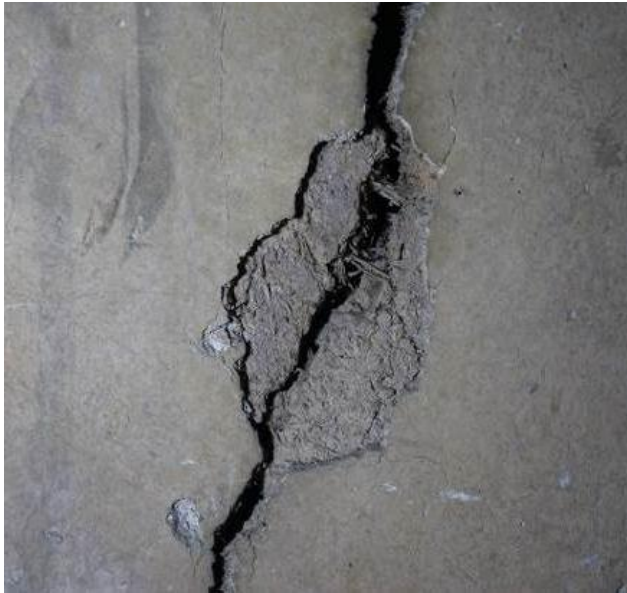
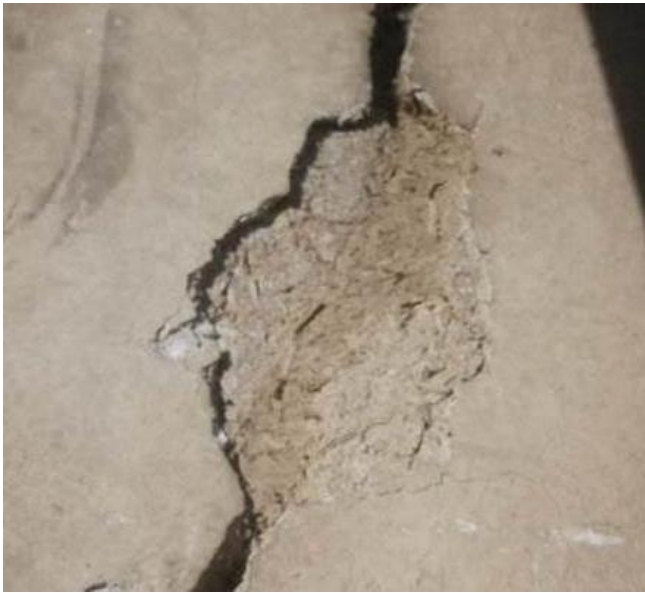
图 5-61 修复前

图 5-62 修复后

由于墙体开裂变形导致壁画开裂，针对该类型壁画病害所采取的修复措施与脱落地仗修复工艺措施基本相同，对裂隙内部积尘、杂物等进行清理后，对不稳定地仗层或基层进行预加固，待其疏松地仗层达到稳定状态后再进行裂隙区域填补工作；修复泥质地仗层使用脱盐后的黄土，选用纯净石英砂，以土砂比 8:2，麦草量为 1%的比例进行调配，根据病害程度适当调整水灰比；修复白灰地仗层使用熟石灰，根据病害程度适当调整水灰比。

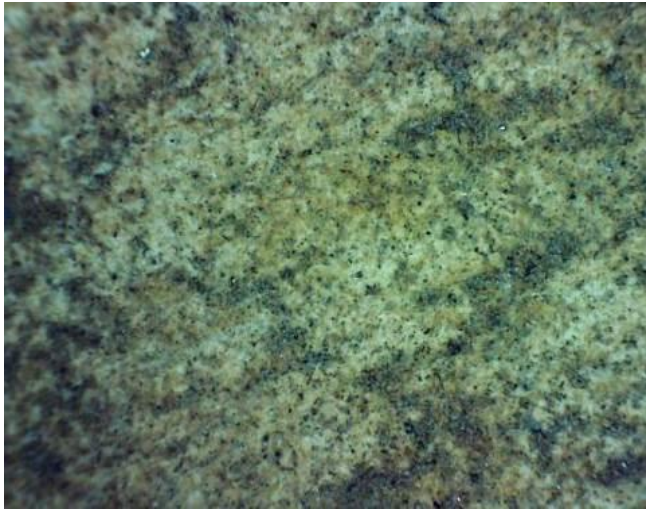
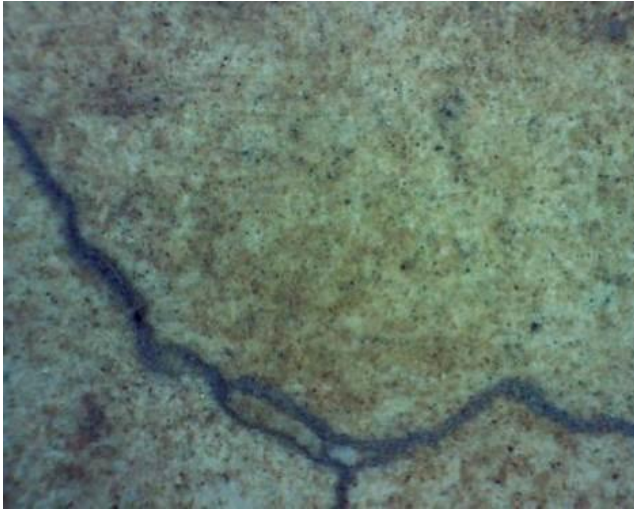
图 5-68 积尘清理试验前试验区显微照片 (X60 倍)

图 5-69 去离子水清理试验区显微照片 (X60 倍)

图 5-70 EDTA3%试剂清理试验区显微照片 (X60 倍)

图 5-71 乙醇 2A 清理试验区显微照片 (X60 倍)

（1）经三种试剂对积尘污染进行清除试验后发现，三种试剂均较为有效的清除了壁画表层较顽固积尘，其中乙醇 2A 试剂的清除效果最为明显，通过显微镜下观察，去离子水及 EDTA 清洗试验区虽已将大部分积尘清除，但局部仍有较明显残存积尘，乙醇 2A 试剂试验区残存积尘最少，清除对比效果最为明显，且试验区基底层、地仗层无明显变形、疏松、开裂等变化，因此选择乙醇 2A 试剂棉签清洗法作为壁画表层积尘的清除方式是较为安全、有效、可靠的。

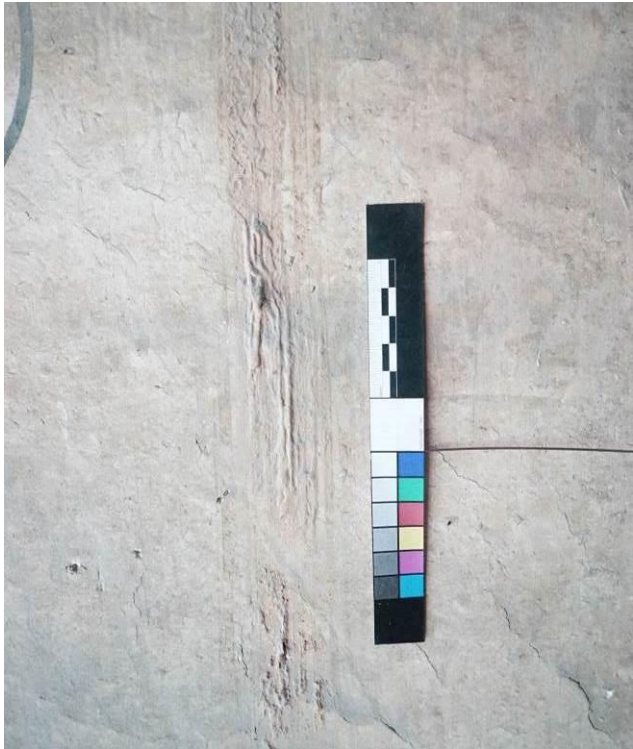
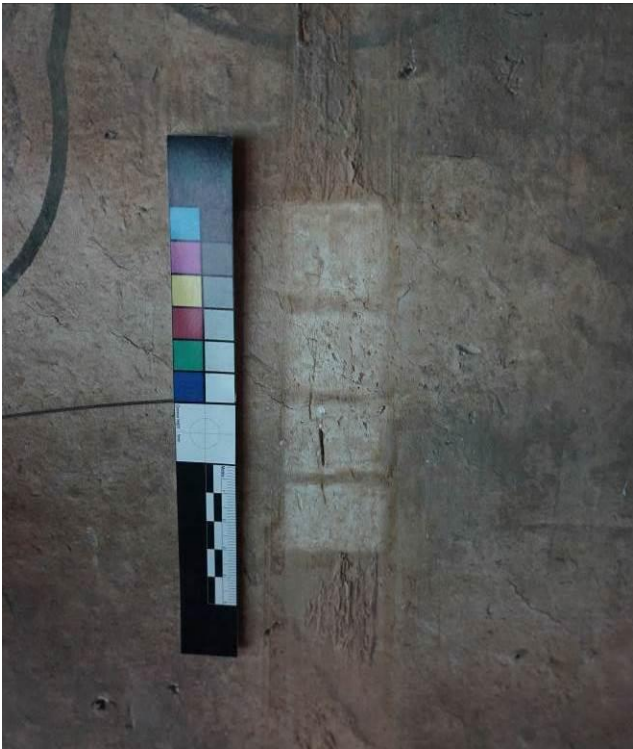
图 5-76 泥渍去除试验前

图 5-77 泥渍去除试验后

(3) 在第四处试验区，首先使用手术刀轻轻剔除壁画表面较厚泥质结垢，注意不可过度用力，亦不可用手术刀直接刮划壁画本体，仅将泥渍较突出部位小心清除平整；随后选取试剂清理试验效果较好的乙醇 2A 试剂，对泥渍剔除区域进行清理；清理过程需格外小心谨慎，蘸取试剂量不易过大，否则会造成壁画表面试剂残留过多；不可使用过大力度进行清除，棉签需要勤换，否则易造成壁画表面二次污染或清除不净等现象。

（3）经四种不同工艺的泥渍清理试验后，比对清理效果发现，单纯使用棉签清理法对泥渍的清理均可取得较好效果，其中乙醇 2A 试剂在三种试剂中效果最为突出，大部分泥渍可以去除。但由于泥渍较厚，清理时间较长，且显微镜下观察其表面仍有部分土颗粒富集。手术刀剔除法配合棉签蘸乙醇 2A 试剂清理法，清理泥渍时间相对单纯使用棉签清理法耗时短，且显微镜下观察其清理效果最佳，清理后画面清晰不模糊，基底层仍坚固稳定，未发生开裂、变色等不良现象。结合试验结果，明确当遇有较厚泥渍病害区域，选择使用手术刀剔除法配合棉签蘸乙醇 2A 试剂清理法进行清理，当遇有较薄泥渍病害区域，选择使用棉签蘸乙醇 2A 试剂清理法进行清理。

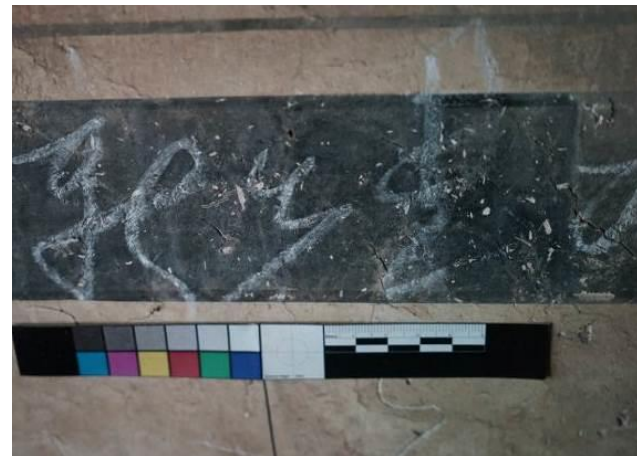
图 5-91 粉笔清理试验后照片

（4）经四种不同工艺涂写痕迹清除试验后，比对清除效果发现，单纯使用棉签蘸取试剂的清理方法对涂写痕迹的清理效果不佳，清理试验区均有大量涂写材料的残留，其外观颜色与清理前对比并无较大差别；而使用手术刀配合棉签蘸取乙醇 2A 清洗试剂的清除试验区，清除效果在四种对比试验中效果最为突出，通过显微相机观察，大部分涂写材料可以去除（如图 5-97 所示），仅有少量残留；但由于涂写材料与壁画粘结时间较长，涂写材料较硬且厚度薄，手术刀在剔除操作过程中需极为小心谨慎，否则一但力度过大，非常容易对壁画颜料层造成划伤，且该方法由于精细程度要求较高，耗时较长。

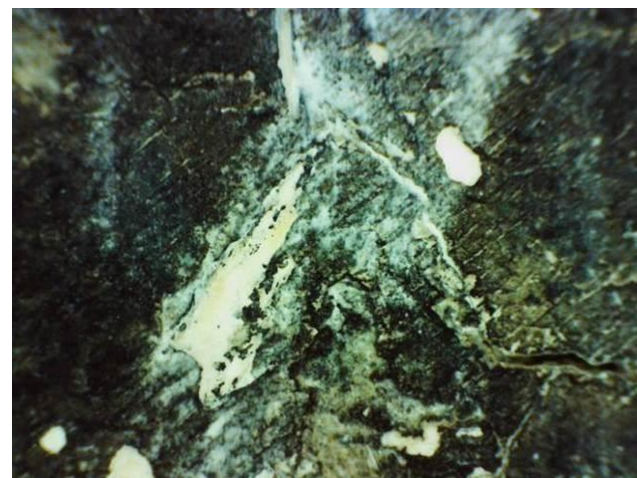
图 5-93 棉签蘸去离子水清理法试验区显微照片  
(×60)

图 5-94 棉签蘸 EDTA3% 试剂清理法试验区  
显微照片 (×60)

图 5-95 棉签蘸乙醇 2A 试剂清理法试验区  
显微照片 (×60)
